L'ART DE BATIR

TREMBLEMENTS DE TERRE

M. le Commandant de MONTESSUS de BALLORE

PARIS, 18-23 JUIN 1906

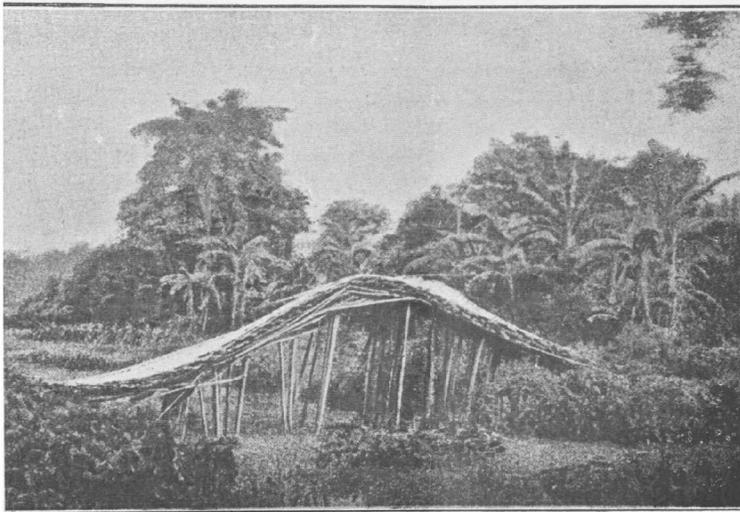
Effet des vagues séismiques visibles sur un pont de bambou, près de Rangpur, au tremblement de terre de l'Assam, du 12 juin 1897. — D'après R. D. Oldham.

Les bords des rivières, des escarpements de tout genre, des grandes pentes, etc., sont très dangereux aussi, parce que les particules terrestres y oscillent librement comme le dernier d'une file de collégiens dont on pousse brusquement le premier; celui-là est seul renversé. Cela explique, en passant, pourquoi les

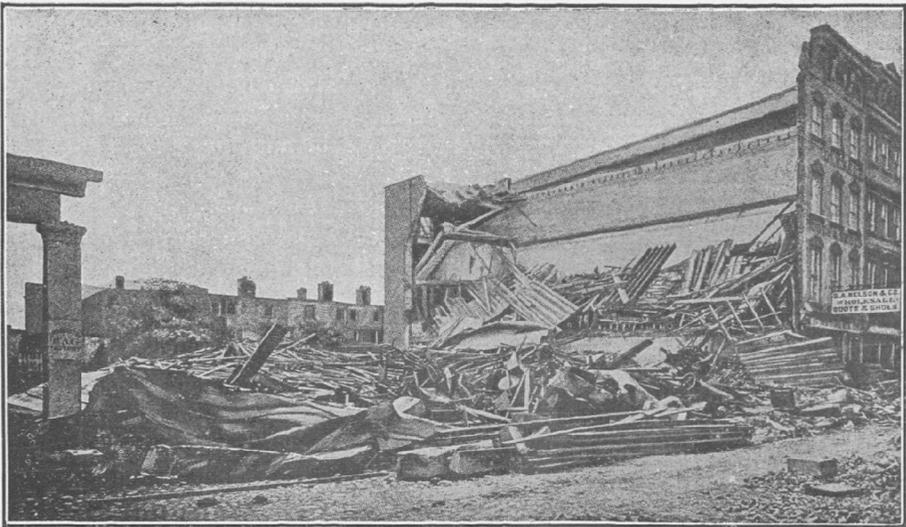
Hayne Street, à Charleston, après le tremblement de terre du 31 août 1886.
Emprunté au rapport du capitaine C. E. Dutton.

Un immense incendie a ravagé Charleston en 1838, et, dans la hâte de la reconstruire, on a cessé d'employer une excellente chaux, produite au moyen de coquilles accumulées le long de la côte voisine par le ressac de la mer, pour faire venir de grandes quantités de chaux maigre produite dans les États du Nord. En même temps se perdait l'usage d'assembler les briques par boutisses et parpaings et on se contenta de les empiler indéfiniment les unes sur les autres : la double et lourde faute a été chèrement payée le 31 août 1886.

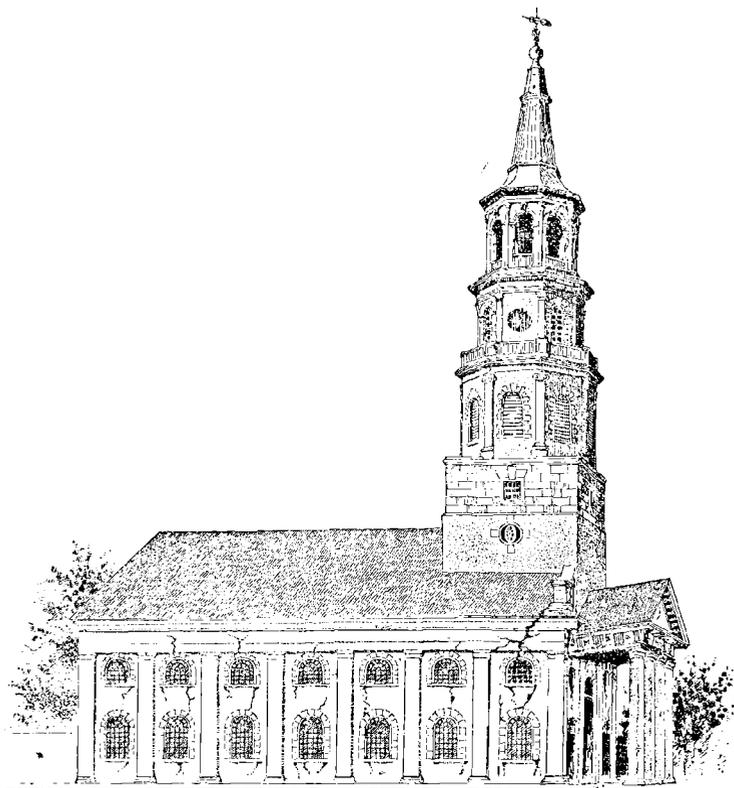
Église Saint-Michel à Charleston (États-Unis), après le tremblement de terre de 1886. Emprunté au rapport du capitaine G. E. Dutton.

L'assemblage d'un clocher et d'une nef d'église forme un ensemble éminemment instable, toujours par non-synchronisme des oscillations. On ne saurait guère proposer de les séparer, tant est peu esthétique cette solution fréquente dans l'Italie méridio-

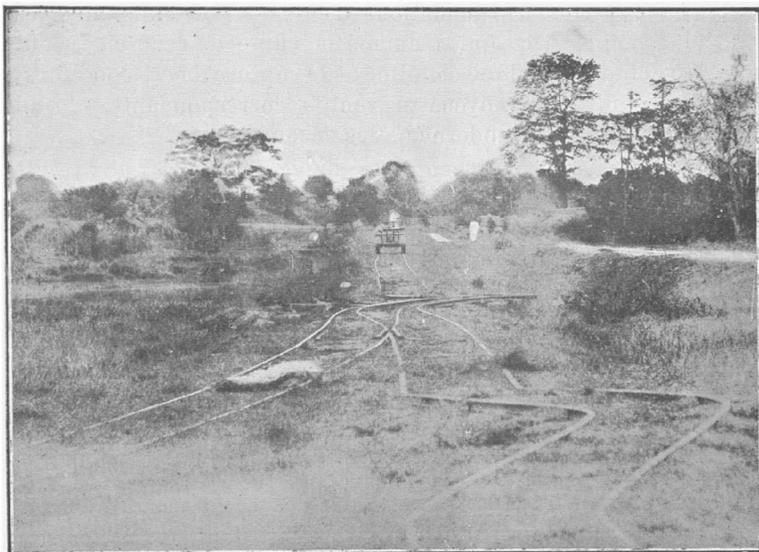
Désorganisation de la voie du tramway Rangapara-Tezpur-Balipara, au tremblement de terre de l'Assam, du 12 juin 1897. — D'après Oldham R. D. *Report on the great earthquake of 12th June 1897.* (*Mem. Geol. Survey of India*. XXIX. Calcutta. 1899.)

dans le Bélouchistan, quand on a voulu réfectionner la voie, on s'est aperçu qu'une longueur de 50 mètres de rails s'était raccourcie d'environ 80 centimètres, ce qui jette une lumière toute nouvelle sur la genèse géologique du tremblement de terre, puisque le terrain s'était comprimé de cette longueur. C'est là un fait, dont il y a évidemment à tenir compte pour l'établissement des fonda-

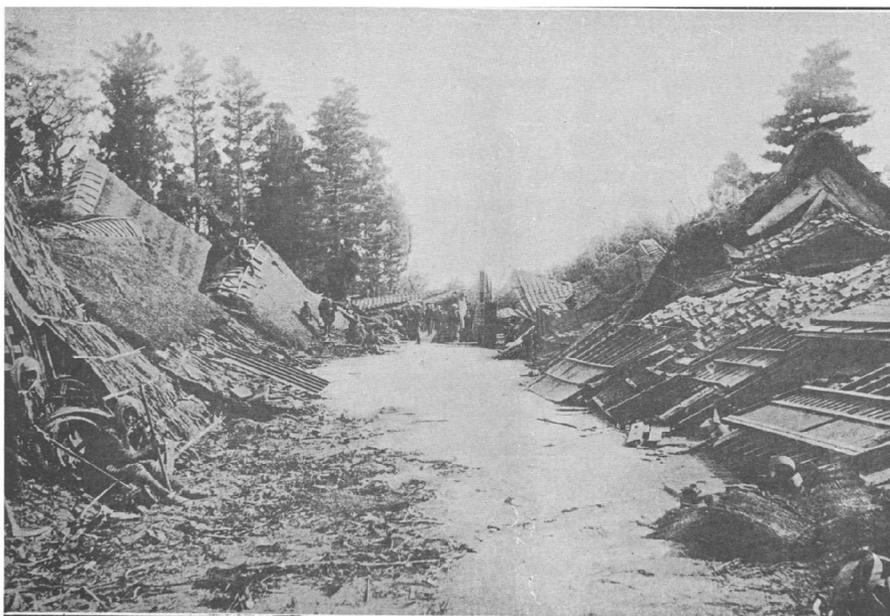
Village japonais. — Toits restés intacts après l'effondrement des maisons.
(Journal du collège des sciences à l'Université impériale du Japon.)

La toiture classique cause souvent, par sa présence même, la perte des habitations. Si elle est bien faite, elle forme un tout invariable qui, sursautant sous l'effet des vibrations verticales, retombe de tout son poids sur la partie supérieure du mur et en détermine l'écrasement, tandis qu'elle arrive au sol, assez souvent sans s'y abîmer. Il faut donc que tout entière elle fasse corps avec le reste de l'édifice.

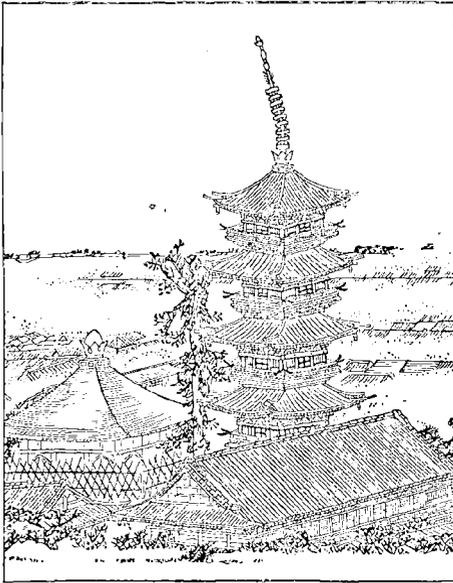
Gojūnotō d'Asakusa (Tokyo). — Pagode en charpente dont la pointe seule a été faussée au tremblement de terre dit d'Ansei, 11 novembre 1855. — D'après Omori. *On the averturning and sliding of columns* (Publ. of the earthquake invest. Comm. in for. lang., n° 12. Tokyo 1903.)

dans lesquelles la consommation des bois, atteint des proportions inimaginables. Mais toutes les parties en sont tellement liées ensemble, et si bien enchevêtrées, qu'en fin de compte elles constituent un tout indéformable. Il y a plus : les pagodes les plus élevées et les plus élancées restent debout, et on ne les voit se recourber quelque peu que si, par vétusté, un assemblage cède, comme cela s'est produit le 11 novembre 1855, pour celle d'Asakusa. L'origine de cette précieuse sécurité réside sans aucun doute dans ce parfait entretoisement et l'on peut être certain que la tour Eiffel résis-

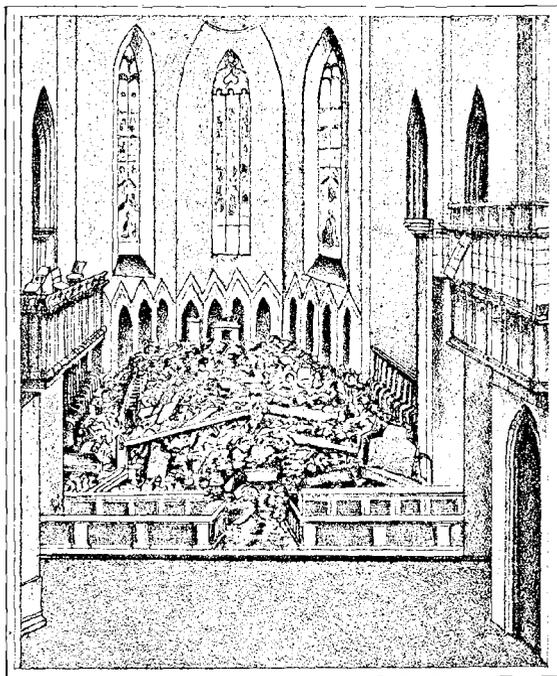
Effondrement du maître-autel de la cathédrale d'Agram, au tremblement de terre du 9 novembre 1880, par la chute des voûtes du chœur. Les murs intacts. — D'après Hantken von Prudnik. *Das Erdbeben von Agram in Jahre 1880. (Mitth. Jahrb. d. K. ungar. geol. Aust. Budapest. 1882).*

Cet important membre architectonique est tout aussi irrémédiablement voué à la destruction, parce que, établi pour résister à un effort vertical, on lui en impose un horizontal; les piédroits s'écartent et la clef s'ouvre.

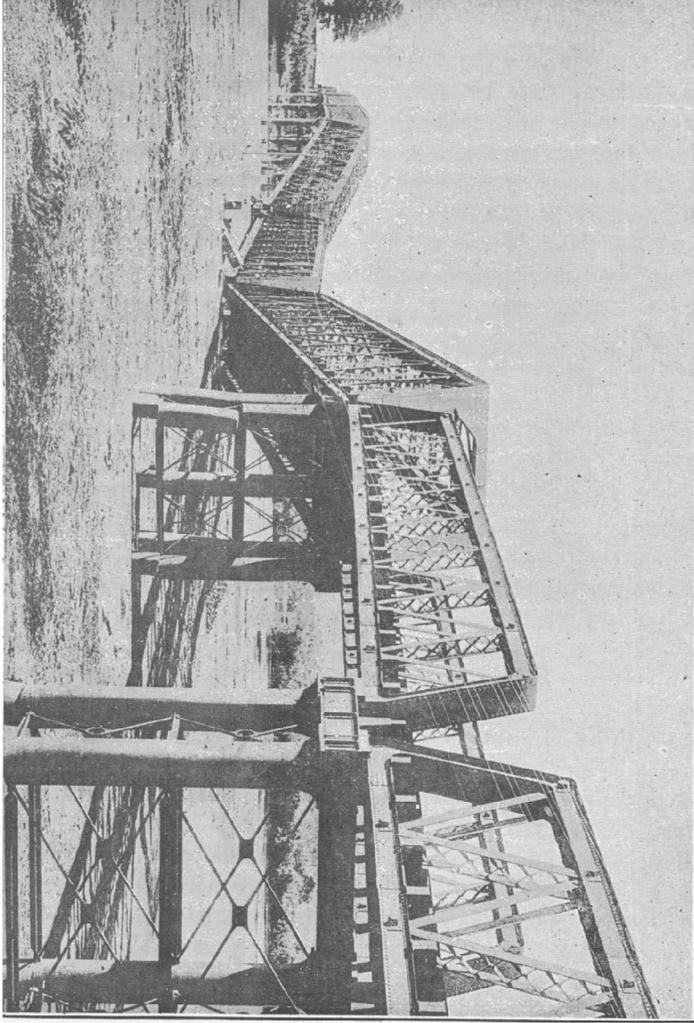
Pont métallique sur le Nagaragawa (Japon), détruit le 28 octobre 1891, par rupture de ses piles constituées chacune par cinq piliers de fonte. — D'après Dairoku Kikuchi. *Recent seismological investigation in Japan.* (Publ. of the earthquake invest. Comm. in. for. long. n° 19, Tokyo. 1904.)

Les séismologues japonais ont très complètement étudié la question de la résistance des ponts des voies ferrées que le tremblement de terre du 28 octobre 1891 avait renversés en grand nombre dans leur réseau alors naissant. Ceux de l'Inde orientale n'ont pas moins souffert, le 12 juin 1897. C'est que leur superstructure agit sur les piles comme les toitures sur les murs des édifices. En outre, le plus souvent établis en terrains alluvionnaires peu cohérents, ils sont tout particulièrement exposés à l'effet des vagues séismiques visibles dont il a été déjà parlé et dont la réalité, si paradoxale en apparence, a été pour ainsi dire matérialisée, le 18 avril 1902, à Ocos sur la côte pacifique du Guatemala. Après l'événement, le wharf de ce port présentait de longues et hautes ondulations bien marquées et d'égales dimensions ; parmi les piliers, les uns étaient abaissés, les autres relevés, alternativement. Bref, l'élasticité de la construction avait été insuffisante pour qu'elle pût reprendre sa forme primitive, et elle s'était comme figée après sa déformation. Il en était de même pour un pont de la rivière voisine.

Dans ces conditions, il a fallu se préoccuper du parfait entretoisement de toutes les parties du tablier et de sa complète liaison avec les piles, auxquelles on donne le profil parabolique reconnu comme le plus résistant à l'effort de renversement et de rupture simultanés, et qui, soit dit en passant, assure la stabilité de la tour Eiffel. Depuis l'usage de ces dispositions efficaces, les ponts japonais ont résisté à plusieurs violents tremblements de terre.

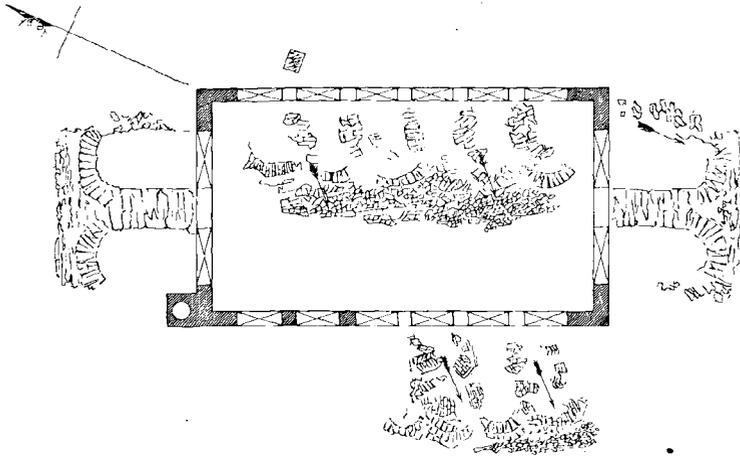
Renversement dans trois directions différentes des ouvertures voutées d'un moulin, à Kochale (Cachar, Inde), au tremblement de terre du 10 janvier 1869. Il y a eu rabattement sur le plan horizontal avec désagrégation complète des maçonneries, mais la forme a été conservée. — D'après Th. Oldham. *The Cachar earthquake of 10th January 1869.* (*Mem. of the geol. survey of India.* XIX. Pl. I. Calcutta. 1882.)

Les ouvertures doivent être l'objet de la plus grande attention. C'est qu'elles forment dans une façade deux séries de lignes de moindre résistance, les unes verticales, les autres horizontales, et c'est par là que périclite le mur. Et, en effet, les crevasses partent presque toutes des angles des portes ou des fenêtres. La forme de leurs parties supérieures a la plus grande influence sur leur destructibilité, et, dans l'ordre croissant de sécurité, elles se classent comme il suit : linteaux, anse de panier, plein cintre, ogive. Le simple linteau est à condamner formellement.

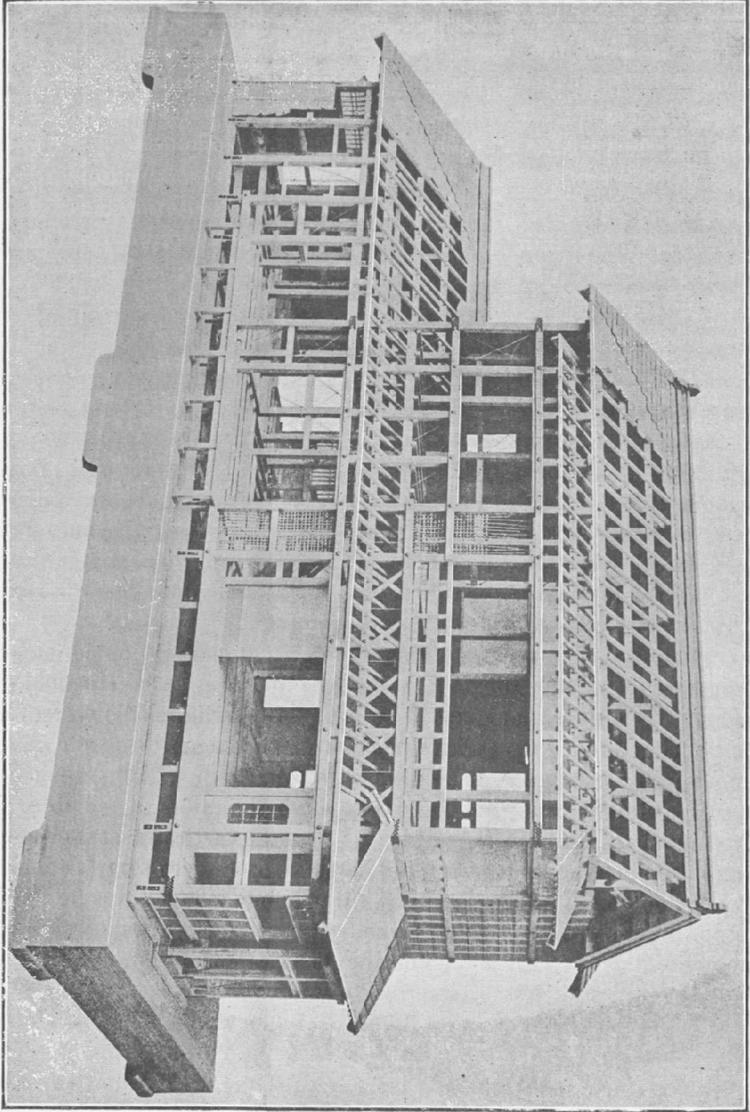
Maison ordinaire en charpente, à un étage, proposée par le Comité sismologique impérial de Tokyo.
D'après Diaroku-Kikuchi (*l. c.*).

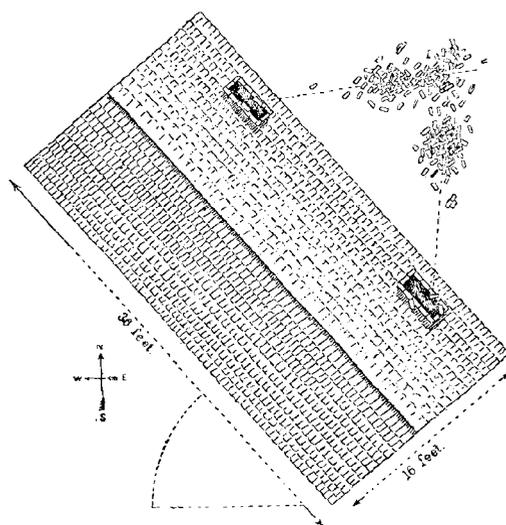
Cheminées rasées au bord du toit, à Gregg's, au tremblement de terre de Charleston du 31 août 1886. Vue d'en haut. La projection des débris dans des azimuts convergents montre le non-synchronisme des oscillations en ces deux points de l'édifice. — D'après Dutton (*l. c.*).

La destruction des cheminées par tremblements de terre même modérés relativement, atteint d'énormes proportions. Par celui, violent, il est vrai, du 31 août 1886, Charleston en perdit 95 p. 100, sur 14 000 ! Non seulement leur chute cause de nombreuses victimes dans les rues, mais encore les toitures sont désorganisées à leur rencontre. Il faut, de toute nécessité, les rendre indépendantes de tout le reste de la construction, et alors elles oscillent librement et sans grand danger d'être coupées au ras du toit par suite du non-synchronisme des mouvements.

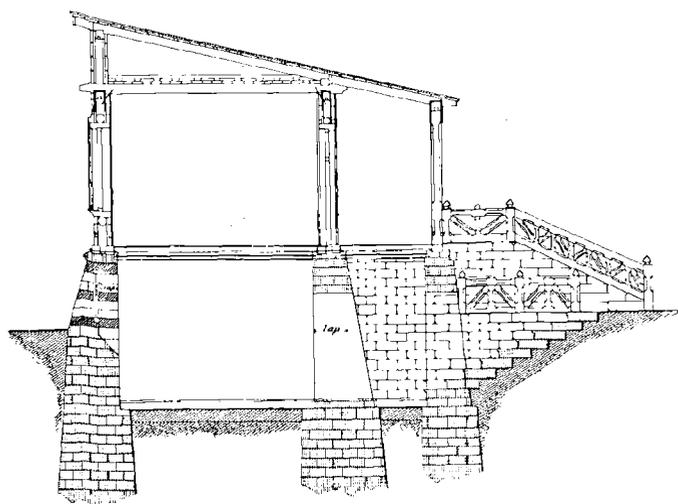
Coupe verticale de l'habitation ordinaire russe proposée à la suite du tremblement de terre de Chemakha (Caucase), du 31 janvier 1902. Les fondations descendant très profondément, de manière à profiter de la moindre amplitude du mouvement séismique à la surface. Les charpentes du rez-de-chaussée sont fortement assemblées au moyen d'étriers de fer. — D'après Ter-Mikelow. *Principes fondamentaux de la construction d'édifices antiséismiques élaborés par la section Bakou de la Société impériale russe technique.* (Bakou. Mars 1902. En russe.)

Après le tremblement de terre si violent du 25 décembre 1885, en Andalousie, et à la suite de celui du 30 janvier 1902, à Chémakha (Caucase), on a aussi établi les types d'une habitation espagnole ordinaire, d'ailleurs assez critiquable, et d'une isba russe, beaucoup mieux conçue, et, dans les deux cas, sous cette condition imposée *a priori* de ne changer que le moins possible l'aspect de l'habitation villageoise nationale, sans gêner les habi-
